## **Antrag**

für den Ausschuss für Bauen, Planung und Grundstücke am 07.02.2019

### **"Verbesserung der Verkehrssicherheit unter der Eisenbahnbrücke Godehardstraße"**

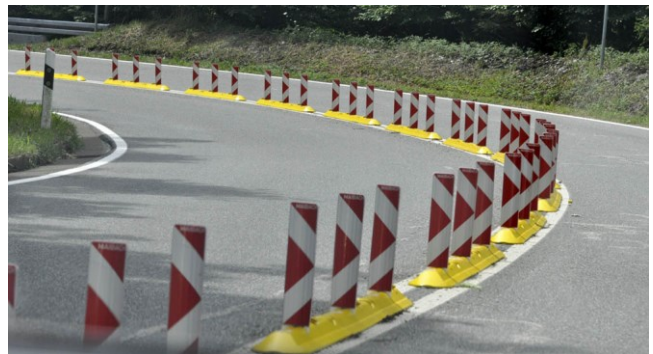
Fahrbahnteiler mit Leitschwellen und Leitbaken (Zeichen 605).

1 - Eine praktikable und kurzfristig durchführbare Lösung wären **Leitschwellen** als Fahrbahnteiler zwischen der Kfz-Fahrbahn und der Fahrbahn für den Radverkehr (dem Fahrrad-Schutzstreifen). Diese Leitschwellen ließen sich auf der weißen Trennlinie installieren und sollten zur frühzeitigen Sichtbarkeit mit Leitbaken (Zeichen 605) verstärkt sein. Dies würde auch dazu dienen, die hohen Fahrgeschwindigkeiten in der Unterführung zu reduzieren. Die Leitbaken müssten nicht auf der ganzen Länge der Unterführung angebracht werden.

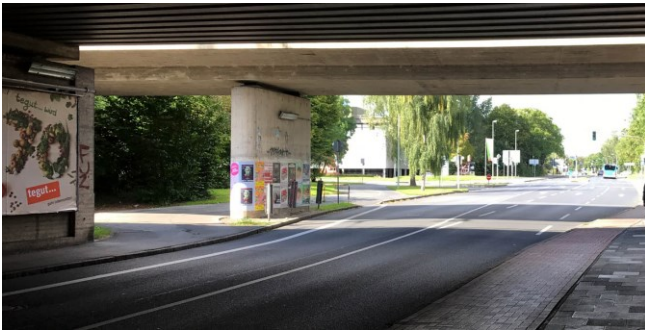
Blick aus der Unterführung Godehardstraße nach Westen mit Stellung des Straßenbrückenpfeilers. Dieser steht zwischen Radweg und Gehweg. Er steht sogar so dicht an der Straße, dass zur Warnung der Kfz-Fahrer Leitbaken am Pfeiler angebracht sind.

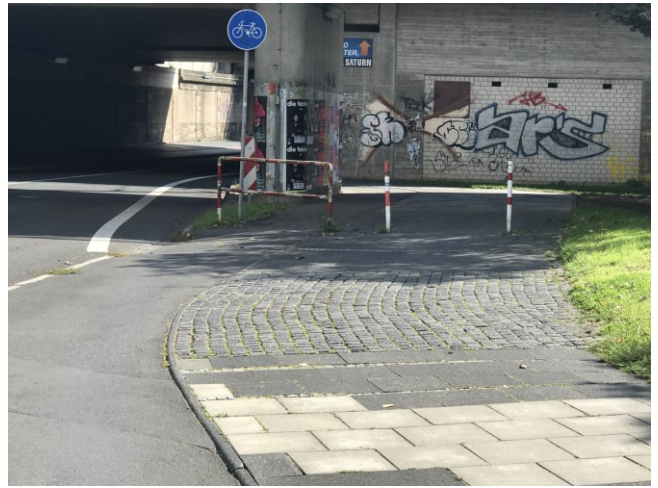
Blick auf den westseitigen Eingangsbereich der Unterführung, Radweg Richtung Innenstadt. Sehr enge Auffahrt auf die Fahrbahn vor dem Straßenbrückenpfeiler. Der ursprünglich geradeaus geführte Radweg (Bildmitte) ist mit einem Bügel abgesperrt.

3 - Eine Führung des Radverkehrs auf dem Gehweg sollte auch geprüft werden, wenn Option 1 nicht durchgeführt werden kann. Offenbar wurden beim Bau der Brücke der Bahnhofsallee schwere Fehler gemacht, sodass der ursprünglich rechts des Brückenpfeilers geführte Radverkehr später abgesperrt und auf die linke Seite verlegt werden musste.

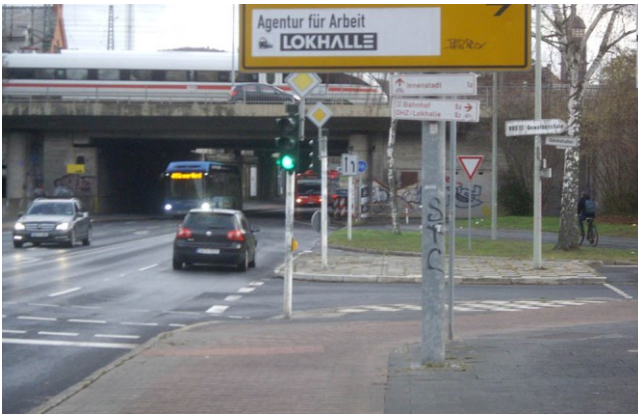
Godehardstraße, Einmündung der Auffahrt auf die Bahnhofsallee, Blick auf die Brücke Richtung Innenstadt.

Ein **Fahrrad (rechts im Bild)** fährt von rechts kommend auf die Fahrbahn zu und ist für den Kfz-Verkehr auf der Godehardstraße hinter Schildern und Bäumen von weitem kaum zu erkennen.

Dieses Fahrrad kam von der Position des Fotografen, wurde in einem weiten Bogen über die Einmündung geführt und fährt nun nach links auf die Unterführung zu.

Der schwarze Wagen muss wenige Meter später auf die linke Fahrspur wechseln. Das dazugehörige Schild (Zeichen 531-10, Bildmitte) ist erst unmittelbar vor dem notwendigen Spurwechsel angebracht.

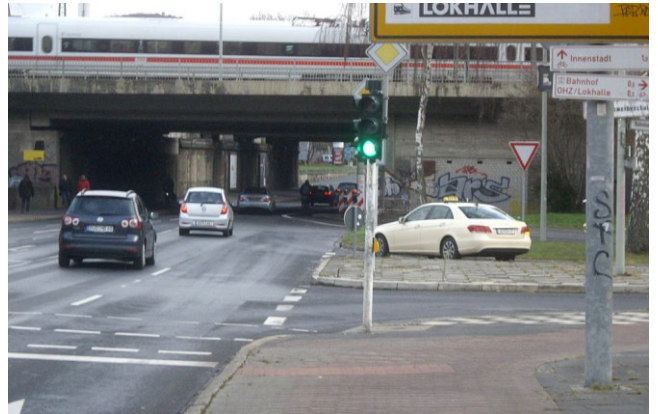
Situation wenige Sekunden später. Aus der Ferne ist die Notwendigkeit eines Spurwechsels für die Kfz-Fahrer baulich kaum erkennbar. Die angebrachten **Leitbaken am Brückenpfeiler** (Bildmitte) deuten an, dass die Kfz-Fahrspur sehr nah am Brückenpfeiler entlanggeführt. Das weiße Taxi wartet und versperrt zusätzlich die Sicht auf von rechts kommende Fahrräder.
